## GRAU EN CIÈNCIES I TECNOLOGIES DE L'EDIFICACIÓ

### TREBALL FINAL DE GRAU

Reforma i canvi d'ús de l'Antic Ajuntament de Sant Feliu de Codines, situat al carrer Vic nº 1, a Escola Municipal de Música

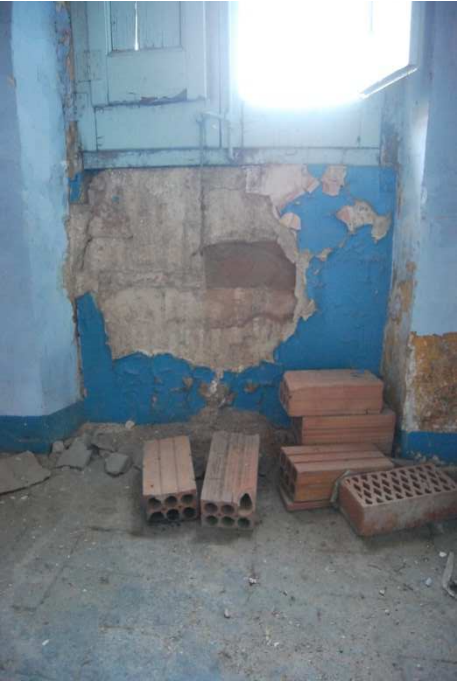
<p>Desprendiments a sota la finestra de l'arxiu de la Planta Segona.</p>

Descripció patologia	
Despreniment de les capes d'acabat a la paret a sota la finestra. Això ha passat degut a la situació de la paret. Les possibles humitats per filtració per la finestra. Altres causes al problema poden ser el moviment elàstic del suport i la falta d'elasticitat de les capes d'acabat.	
Solució	
Repicar tota la capa d'acabat en la seva totalitat. Seguidament, aplicarem una malla metàl·lica i re-farem la capa d'acabat amb un morter amb gran plasticitat, per absorbir els moviments higro-tèrmics. Per acabar, donarem diverses capes de pintura plàstica.

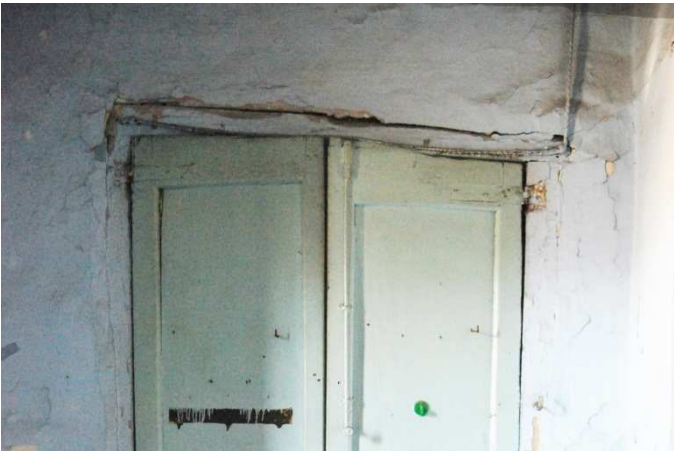
PATOLOGIA Nº	
31	ESQUERDA HORIZONTAL EN PARET
Localització	Documentació fotogràfica

<p>Esquerda horitzontal envoltant tota la porta del arxiu de la Planta Segona.</p>

Descripció patologia	
Esquerda que envolta tot el marc de la fusteria de la porta. Aquesta travessa tota la fàbrica seguint la figura de la porta. El seu recorregut és des de dalt de tot de la porta fins a la part inferior d'aquesta. El seu gruix va disminuint a mida que l'esquerda va arribant al terra. Els esforços de tracció més la falta d'adherència entre els materials ha fet sorgir l'esquerda.	
Solució	
Omplir l'esquerda ja que el problema és de adherència. Per això, es neteja l'esquerda amb un punxó o similar, s'injecta un morter amb certa plasticitat perquè s'acomodi i amb components expansius per assegurar que s'omple. Això ho farem pels dos costats. Per últim, cobrim amb morter superficialment.

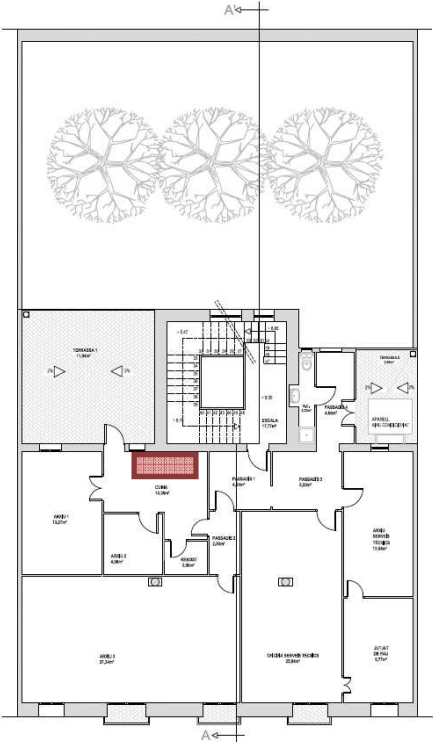
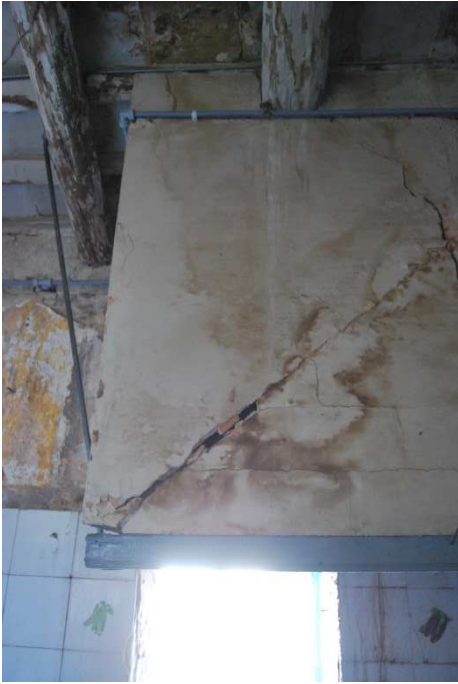
PATOLOGIA Nº	
33	ESQUERDA VERTICAL
Localització	Documentació fotogràfica

Esquerda vertical en paret de la cuina.	
Descripció patologia	
En la paret de la cuina trobem una esquerda en diagonal (seguint l'arc de descàrrega) que va de extrem a extrem de la paret trencant juntes i elements. Aquesta té un gruix bastant acusat ja que i cap un dit per el seu interior. La causa de l'esquerda és per la poca resistència del element a esforços mecànics com tracció, tallant o compressió i el poc gruix del element. Combinació que ha fet que la paret es trenqui i aparegui l'esquerda.	
Solució	
Degut a que les peces s'han trencat, substituirem aquestes per unes iguals. Per a fer això, els maons es rebran amb tota la superfície amb morter amb certa plasticitat i component expansiu. Per a poder fer això, segurament aquest morter s'hagi d'injectar ja que l'operació no és gens fàcil.

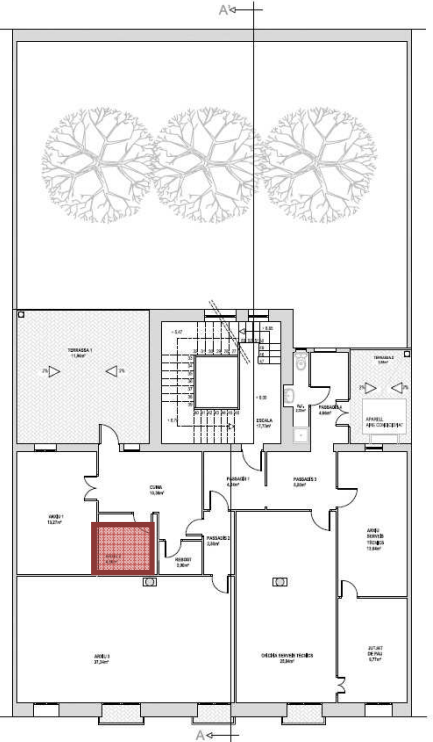
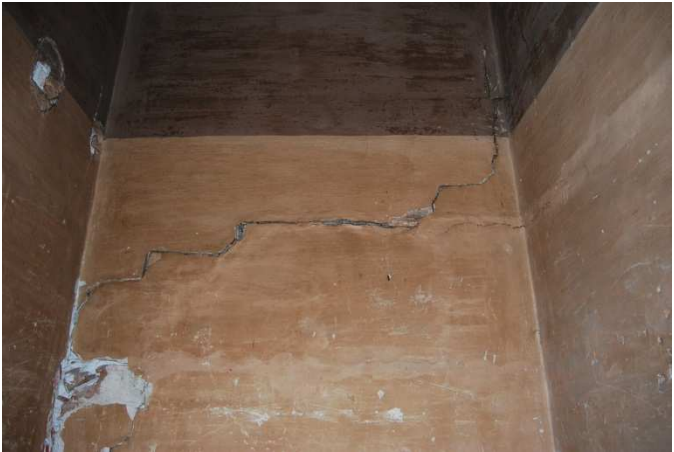
PATOLOGIA Nº	
34	ESQUERDA
Localització	Documentació fotogràfica

Esquerda que passa per totes les parets de l'arxiu de la Planta Segona.	
Descripció patologia	
L'esquerda que trobem en aquest element, passa entre l'element unitari i el morter No trenca cap element unitari. Va entre la part superior de la paret fins la part inferior d'aquesta. La falta d'adherència entre morter i el maó i els esforços a tracció que se sotmet l'element per les variacions dimensionals que pateix, han fet que sortís l'esquerda.	
Solució	
Omplir l'esquerda ja que el problema és d'adherència. Per això, es neteja l'esquerda amb un punxó o similar, s'injecta un morter amb certa plasticitat perquè s'acomodi i amb components expansius per assegurar que s'omple. Això ho farem pels dos costats. Per últim, cobrim amb morter superficialment.

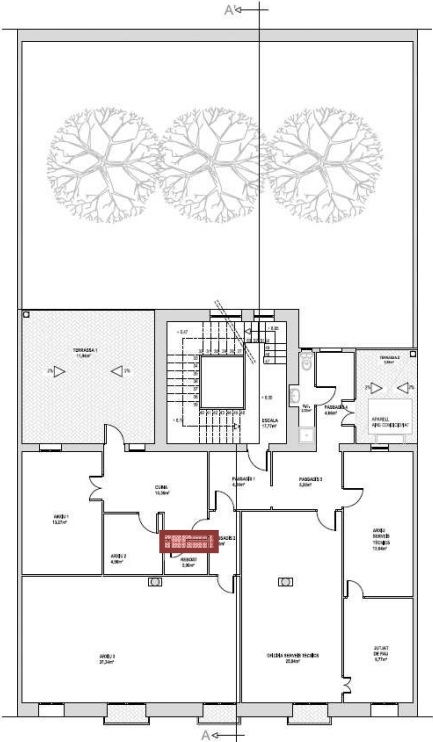
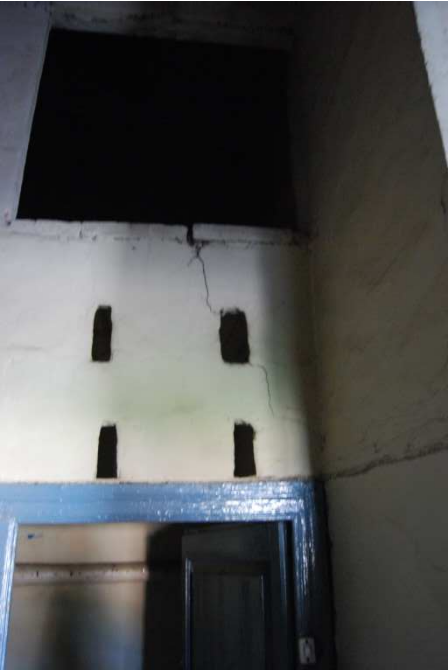
PATOLOGIA Nº	
35	ESQUERDA
Localització	Documentació fotogràfica

Esquerda en la paret del rebost situat a la Planta Segona.	
Descripció patologia	
En la paret del rebost, trobem una esquerda de poc recorregut. Segurament, l'aparició de l'esquerda és degut a l'esveltesa de la paret, les perforacions que té que la debiliten i una mala execució de la paret fent que hi hagi poca adherència entre els materials.	
Solució	
Netejarem l'esquerda amb un punxó o similar i un cop estigui ben neta, s'injectarà en ella un morter que tingui certa plasticitat per a que es pugui acomodar i també que sigui expansiu per assegurar que s'ompli. Això s'ha de fer pels dos costats de l'esquerda.

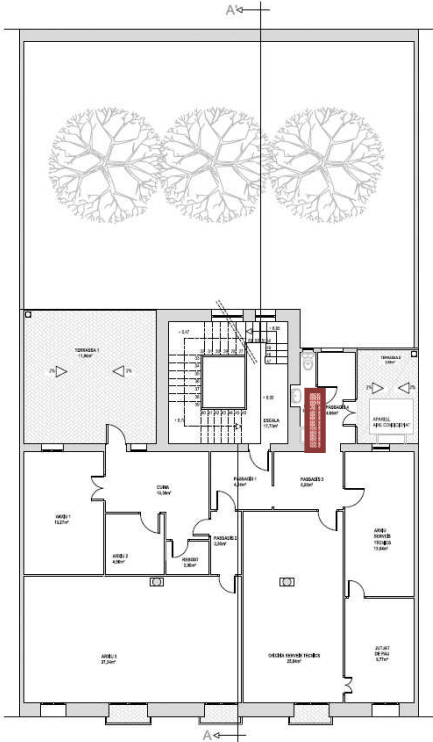
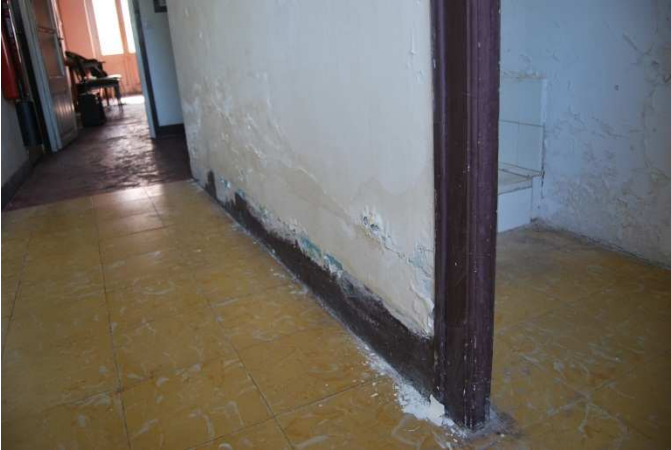
PATOLOGIA Nº	
37	HUMITATS PER CAPILARITAT
Localització	Documentació fotogràfica

<p>Humitats a la part exterior de la paret del lavabo de la Planta Segona.</p>

Descripció patologia	
La proximitat d'aquest parament a un bany i la humitat que hi ha en aquesta zona de l'edifici han fet fàcil que en la cara exterior de la paret, hi hagi humitats per capil·laritat d'una alçada d'uns 40cm. aproximadament.	
Solució	
En el projecte que hi ha pensat, aquesta paret ha de desaparèixer, per tant, la solució seria l'eliminació de la paret. Tot i així, en cas que aquesta paret s'hagués de quedar, una de les solucions seria l'aplicació de algun tipus de barrera química que ens elimines l'aigua i es tapessin els capil·lars fent així que no es tornés a absorbir l'aigua que provoca les humitats.

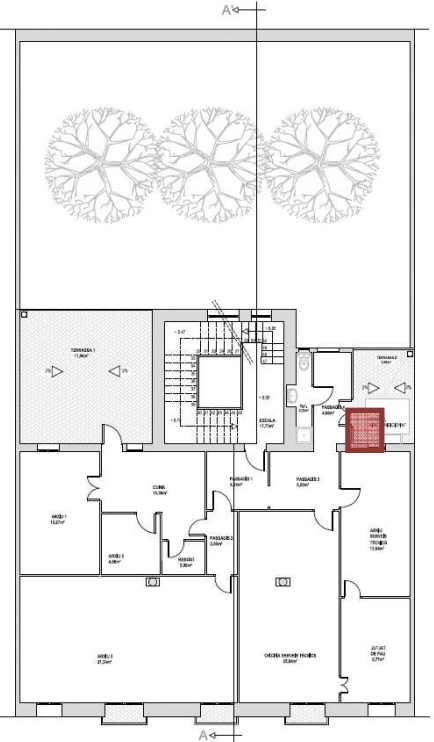
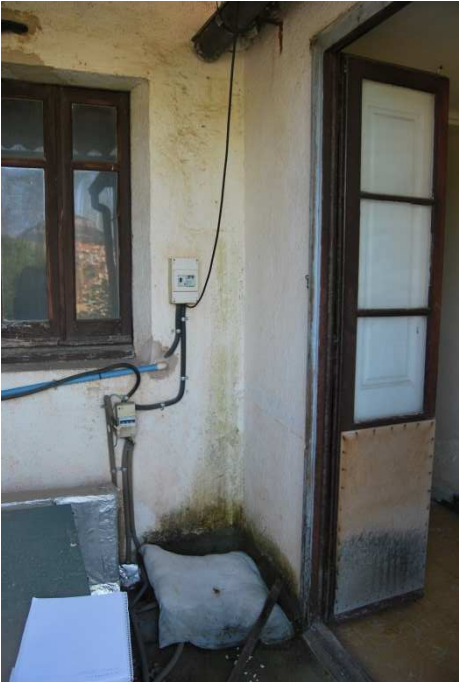
PATOLOGIA Nº	
38	HUMITATS PER CAPILARITAT
Localització	Documentació fotogràfica

<p>Humitats a la terrassa exterior petita. Just on hi ha el tub de desaigüe.</p>

Descripció patologia	
Humitats per capil·laritat causat per la pèrdua d'aigua d'un conducte d'aigua situat al costat de la humitat. Aquesta aigua que perd és absorbida pel parament vertical provocant la humitat que veiem a la imatge. A més a més, la humitat que hi ha en la zona, augmenta la gravetat de la humitat.	
Solució	
Arreglar el tub que goteja durant tot el dia seria el primer pas per a poder parar aquesta humitat. Un cop estigui el tub arreglat, el següent pas és assecar la paret. Això ho podem aconseguir deixant la paret assecar amb l'aire ambient i sinó, també es pot fer servir un revoco secant. Per utilitzar el revoco secant haurem d'eliminar el revestiment existent, netejar amb aigua a pressió la superfície, aplicar la capa d'imprimació, després aplicar una capa de morter i per últim, la capa de pintura.

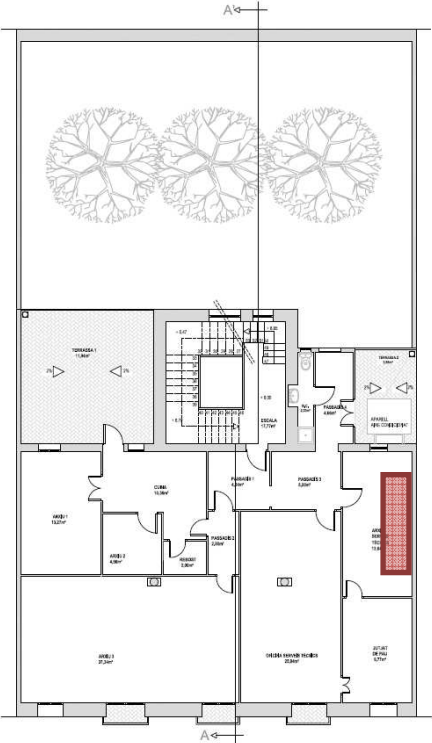
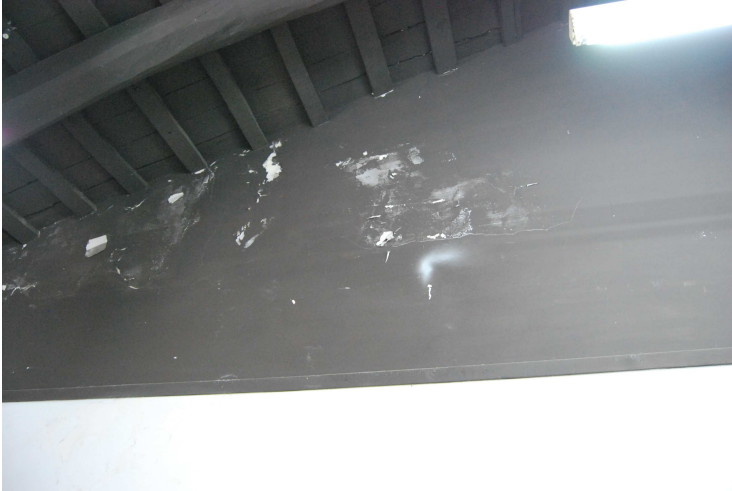
PATOLOGIA Nº	
39	DESPRENDIMENT DEL MATERIAL
Localització	Documentació fotogràfica

Desprendiments en la capa d'acabat de la paret de l'arxiu dels serveis tècnics de la Planta Segona.	
Descripció patologia	
Despreniment de la capa de pintura causat per la mala aplicació d'aquesta en la paret. El temps i la poca adherència de la pintura al suport vertical, està fent que mica en mica, s'estigui caient la capa de pintura en aquesta habitació.	
Solució	
Treure tota la capa de pintura de l'habitació. Un cop netejada la superfície, tornar-la a pintar amb pintura plàstica de color blanc.

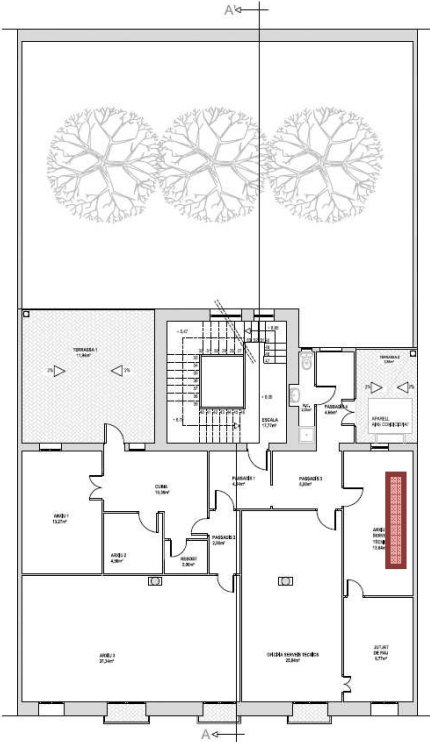
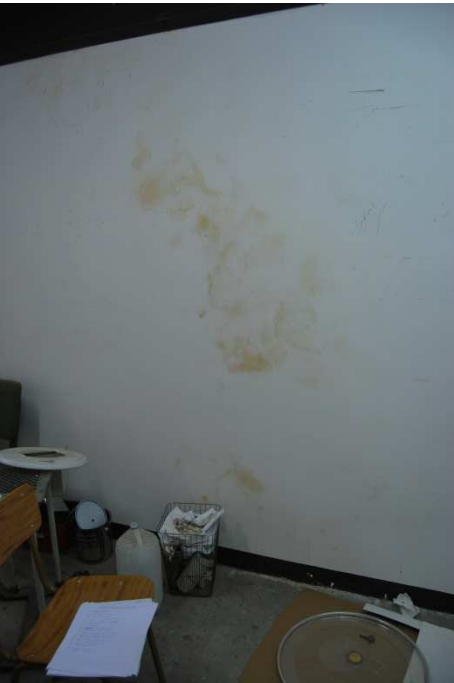
PATOLOGIA Nº	
41	HUMITATS PER CONDENSACIÓ
Localització	Documentació fotogràfica

Humitats en la paret mitgera de l'arxiu del servei tècnic de la Planta Segona.	
Descripció patologia	
La humitat elevada de la paret i la poca ventilació de l'habitació en la que ens trobem, fan que a la paret apareixen humitats per condensació per tota la superfície de la paret. Aquesta humitat la trobem, manifestant-se amb tons marrons no gaire foscos.	
Solució	
La ventilació de la sala en la que hi ha la humitat seria suficient per l'eliminació d'aquest tipus d'humitat, ja que no es veu una humitat de gran importància o impacte en l'edifici.

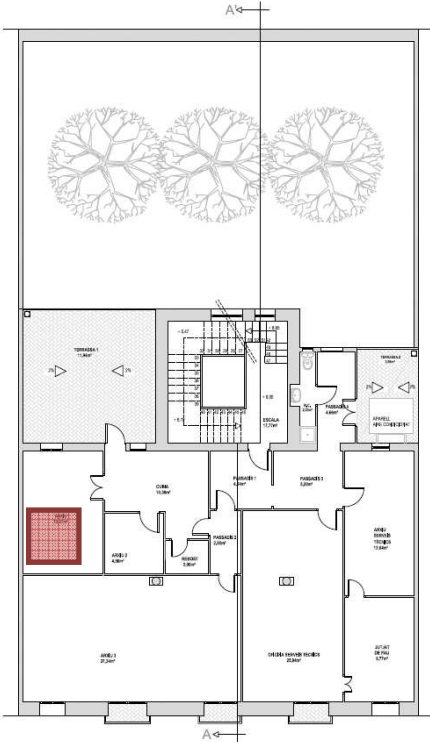
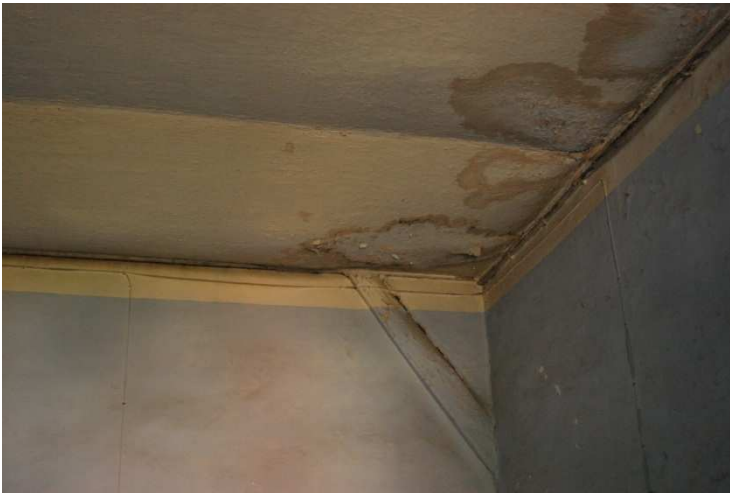
PATOLOGIA Nº	
42	SOSTRE IRREGULAR
Localització	Documentació fotogràfica

Abombament del sostre en l'arxiu de la Planta Segona.	
Descripció patologia	
Abombament dels sostres amb taques d'humitat. Tot això està provocat per l'aigua que es filtra per les esquerdes i obertures que hi ha a la coberta. A més a més, la humitat que hi ha en la zona agreuja el problema encara més.	
Solució	
Degut que en el projecte la coberta es canviarà tota, no caldrà buscar els problemes de filtració d'aigua. A més a mes, haurem de retirar aquestes làmines que formen part de la capa d'acabat del sostre i deixar que s'assequi la superfície per tal de tenir el problema solucionat del tot.

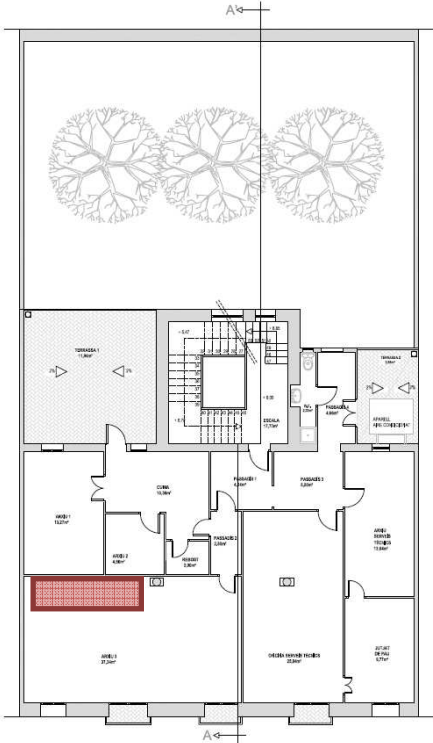
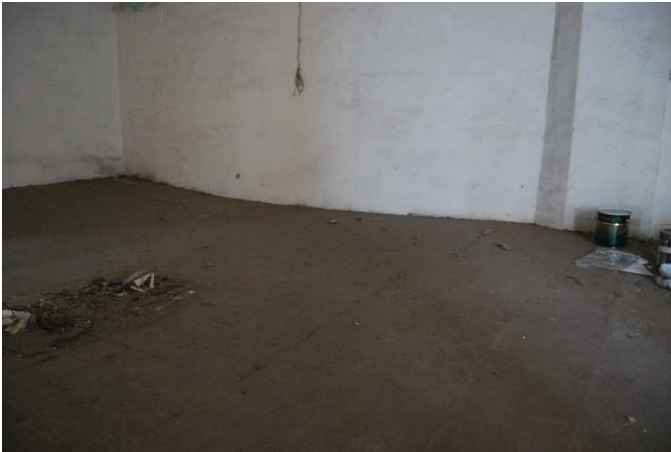
PATOLOGIA Nº	
43	TERRA IRREGULAR
Localització	Documentació fotogràfica

<p>Terra fent forma de U a l'arxiu gran de la Planta Segona.</p>

Descripció patologia	
<p>En algunes zones, sobretot de la planta tercera, el terra pateix deformacions que fan que el terra no sigui pla. La causa d'aquestes deformacions és l'esgotament de la vida útil de l'estructura horitzontal de fusta.</p> <p>El dimensionat de les biguetes va ser l'adient en el seu dia i el forjat no pateix sobrecàrregues. En els últims anys, s'han alleugerit les càrregues que suportava aquest forjat.</p>	
Solució	
<p>Degut a l'estat de l'estructura, hauríem de fer una substitució funcional de les biguetes amb un sistema com per exemple el nou-bau.</p> <p>Calaixos d'acer que s'encaixen a sota de les biguetes de fusta i s'emplenen amb morter reparador, fins a crear un únic element resistent de fusta( existent) i acer i morter.</p>

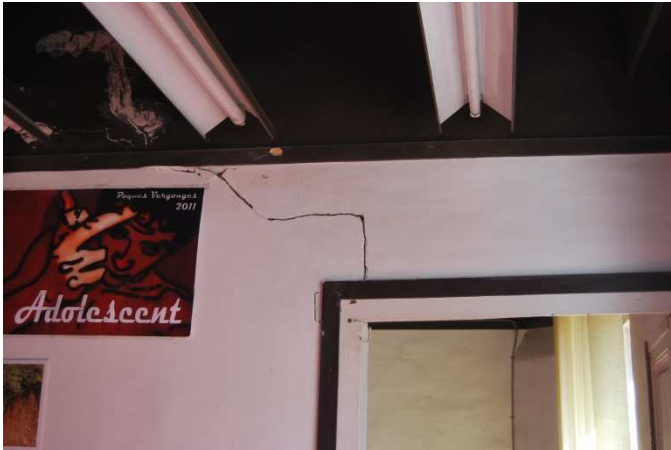
<p>Esquerda pròxima a la porta que comunica l'oficina de serveis tècnics i els jutgats de pau de la Planta Segona.</p>

Descripció patologia	
L'esquerda que trobem en els jutjats de pau té poc recorregut. Aquesta, fa una separació neta dels maons i va des de la part superior de la paret fins la part superior del marc de la porta. La falta d'adherència entre elements i l'aparició d'esforços a tracció en la junta, a provocat l'aparició d'aquesta patologia.	
Solució	
Omplir l'esquerda ja que el problema és de adherència. Per això, es neteja l'esquerda amb un punxó o similar, s'injecta un morter amb certa plasticitat perquè s'acomodi i amb components expansius per assegurar que s'omple. Això ho farem pels dos costats. Per últim, cobrim amb morter superficialment.

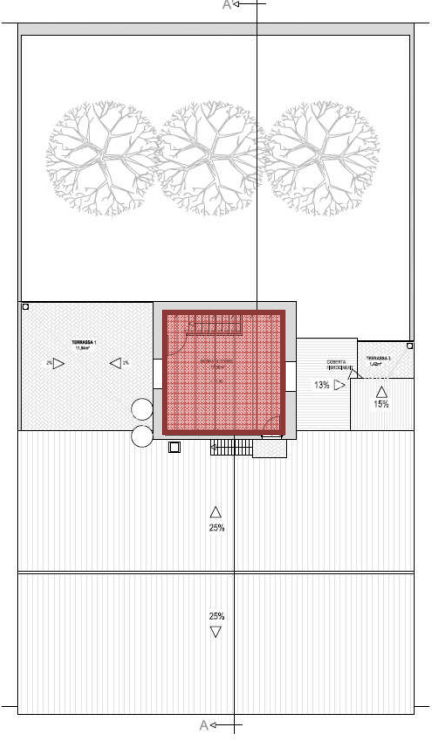
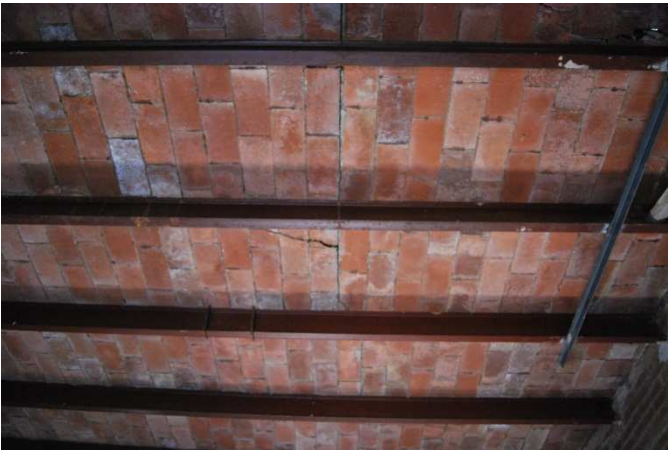
PATOLOGIA Nº	
46	OXIDACIÓ
Localització	Documentació fotogràfica

<p>Oxidació en totes les biguetes metàl·liques del sostre de la torre de Planta Tercera.</p>

Descripció patologia	
Les biguetes metàl·liques que formen part del forjat de la planta tercera han estat exposades al ambient i als agents exterior degut a la seva situació i a altres patologies com esquerdes molt properes a elles. El continuu contacte amb l'aire o amb l'aigua provinent de les esquerdes que tenen a prop, ha fet que les biguetes metàl·liques estiguin en ple procés d'oxidació.	
Solució	
La solució de tal patologia passa per treure l'òxid que envolta les biguetes i deixar el ferro totalment net. Per poder aconseguir això, s'aplicarà a les biguetes metàl·liques un tractament antioxidant que deixi el ferro net, sense oxidació. Un cop aplicat aquest tractament que es comentava, es pintarà les biguetes del color determinat en el projecte.

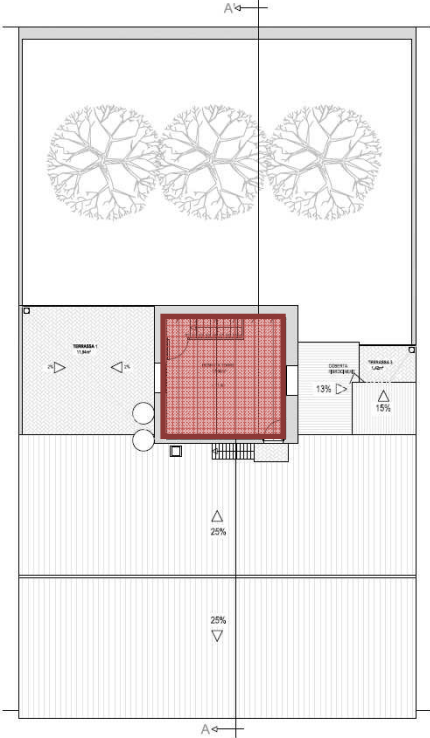
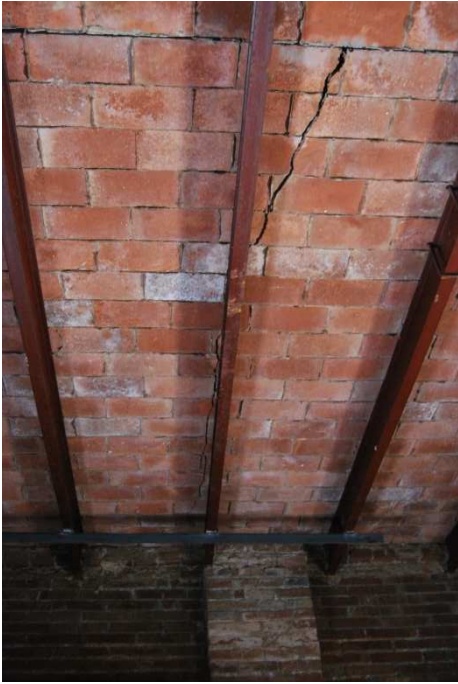
PATOLOGIA Nº	
47	
ESQUERDES	
Localització	Documentació fotogràfica

Esquerdes en el sostre de la torre situada a Planta Tercera.	
Descripció patologia	
Les esquerdes que trobem en el sostre, travessant tant l'element unitari com les juntes. Aquestes esquerdes, són provocades per la debilitat del material unitari que ha fet que no aguantí una sèrie d'esforços mecànics i per tant, s'han acabat partint.	
Solució	
Degut a que les peces s'han trencat, substituïrem aquestes per unes iguals. Per a fer això, les peces ceràmiques es rebran amb tota la superfície amb morter amb certa plasticitat i component expansiu. Per a poder fer això, segurament aquest morter s'hagi d'injectar ja que l'operació no és gens fàcil.

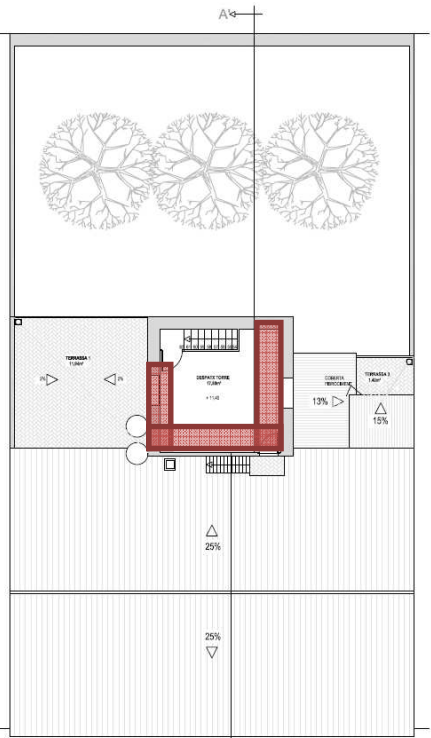
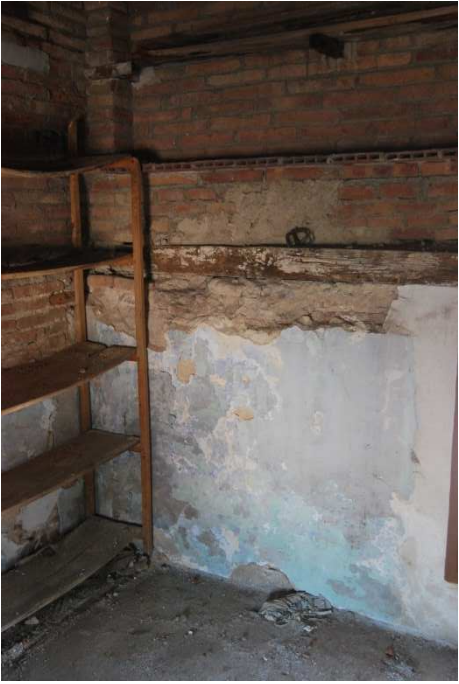
PATOLOGIA Nº	
48	
DESPRENDIMENT	
Localització	Documentació fotogràfica

Desprendiments de l'acabat de les parets de la torre de la Planta Tercera.	
Descripció patologia	
Despreniment de les capes d'acabat a la paret. Això ha passat degut a la situació de la paret on les dilatacions i contraccions són constants provocant moviment elàstic del suport. La falta d'elasticitat de les capes d'acabat.	
Solució	
Repicar tota la capa d'acabat en la seva totalitat. Seguidament, aplicarem una malla metàl·lica i re-farem la capa d'acabat amb un morter amb gran plasticitat, per absorbir els moviments higrò-teràmics. Per acabar, donarem diverses capes de pintura plàstica.

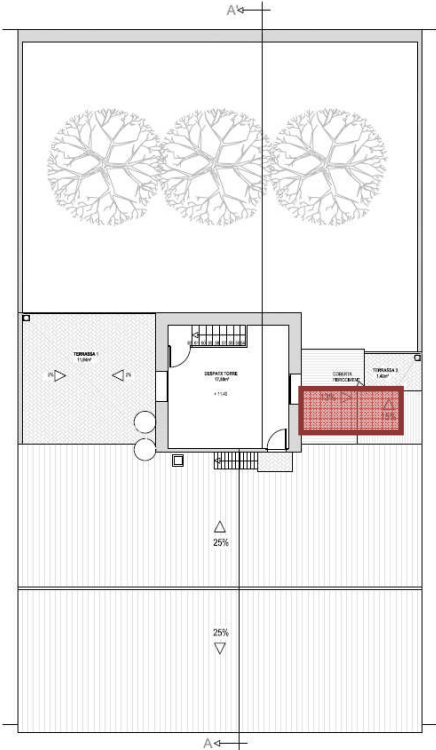
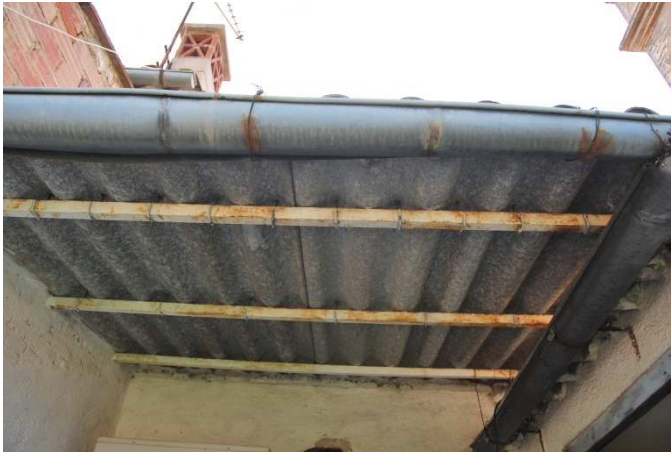
PATOLOGIA Nº	
49	
OXIDACIÓ	
Localització	Documentació fotogràfica

Oxidació dels elements metàl·lics de la coberta de la terrassa petita de la Planta Segona	
<b>Descripció patologia</b>	
La contínua exposició al ambient i als agents exteriors com humitat i aigua han fet que s'oxidin aquests elements metàl·lics que aguanten la coberta de fibrociment. A més a més, aquests oxidació dels elements han fet que el metall es debiliti i perdi força ja que quasi ve tots els ferros pateixen un lleuger vinclament.	
<b>Solució</b>	
Degut a que la coberta de fibrociment ha de desaparèixer, la solució més encertada és també la eliminació dels elements metàl·lics que formen o aguanten aquests tipus de coberta. Així doncs, els elements seran retirats del projecte.

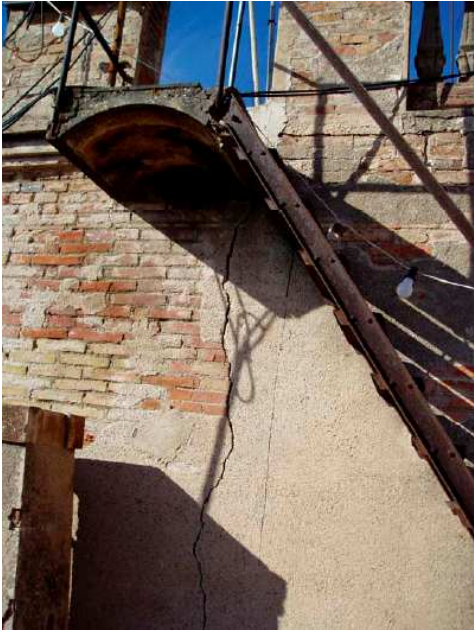
PATOLOGIA Nº	
50	
ESQUERDA	
Localització	Documentació fotogràfica

Esquerda situada a sota de l'escala exterior que comunica la torre amb la coberta d'aquesta.	
<b>Descripció patologia</b>	
L'esquerda que trobem en la paret exterior de la torre és molt vertical. Va des de la part inferior de la paret fins la superior. La possible causa de la patologia és de un assentament puntual en aquell zona fent que aparegui l'esquerda. A més a més, els agents exteriors als que està exposada la paret, ha ajudat a l'aparició i creixement de l'esquerda.	
<b>Solució</b>	
El primer que s'ha de fer és parar la causa. Per això, reforçarem el forjat per tal de parar l'assentament que provoca l'esquerda. Com que s'han trencat elements, haurem de substituir-los per uns de nous però amb les mateixes qualitats. Per a fer això, els maons es rebran amb tota la superfície amb morter amb certa plasticitat i component expansiu. Per a poder fer això, segurament aquest morter s'hagi d'injectar ja que l'operació no és gens fàcil.

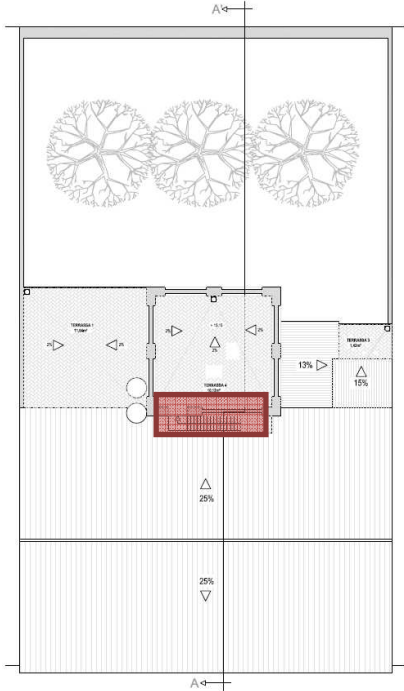
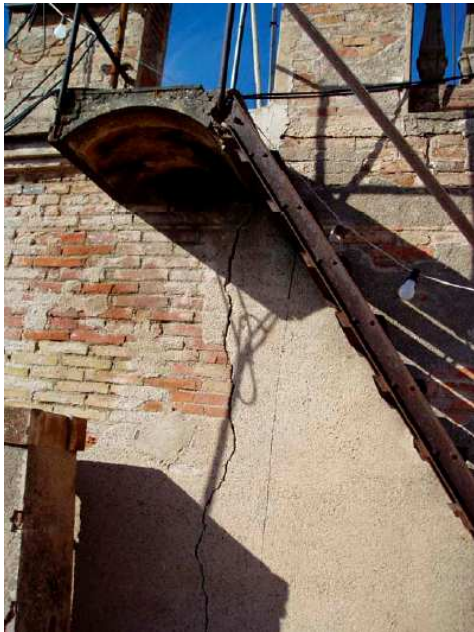
PATOLOGIA Nº	
51	OXIDACIÓ
Localització	Documentació fotogràfica

Oxidació de l'escala metàl·lica exterior que comunica la torre amb la coberta d'aquesta.	
Descripció patologia	
L'escala exterior que comunica l'edifici amb la coberta de la torre, ha estat molt exposada als agents exteriors. La pluja o la gran humitat a la que ha estat exposada durant tants anys han malmès aquest element de mala manera, provocant-li en tota la seva extensió una oxidació prou important i acusada.	
Solució	
Degut a que l'element afectat del que estem parlant està molt afectat i no acaba de complir la normativa actual pel que fa a escales, el millor serà retirar la seva presència per ser substituït per un element semblant que compleixi la normativa i a més a més, sigui resistent als agents exteriors.

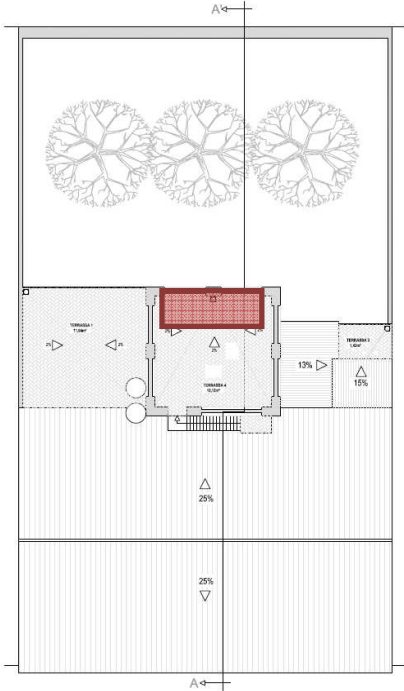
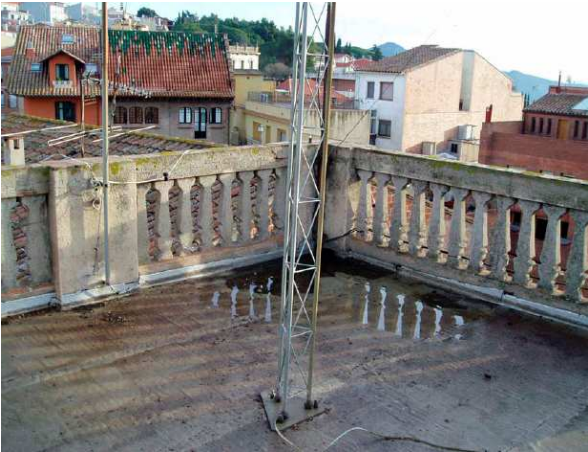
PATOLOGIA Nº	
52	HUMITATS
Localització	Documentació fotogràfica

Humitats a la coberta plana.	
Descripció patologia	
Acumulació d'aigua a la coberta plana provocant humitats tant en la superfície de la coberta plana com en l'interior de l'edifici ja que la impermeabilització de la coberta no és suficient. Aquest tipus de patologia és molt visible en dies de pluja i degut a la humitat de l'ambient i el poc sol que i incideix, costa molt de la seva desaparició.	
Solució	
La solució és la de donar una pendent adequada a la coberta fent un sistema el qual, amb les pendents creades i el material emprat, tinguem en conjunt una coberta que no s'acumuli aigua ni es filtri. Així doncs, utilitzarem una capa impermeabilitzant i anti-punxonament per a posteriorment, ficar-li una capa de morter alleugerit per a formar les pendents. A sobre, hi ficarem peces de gres per tal de evitar que a través dels porus del morter alleugerit es filtri aigua i llisqui més.

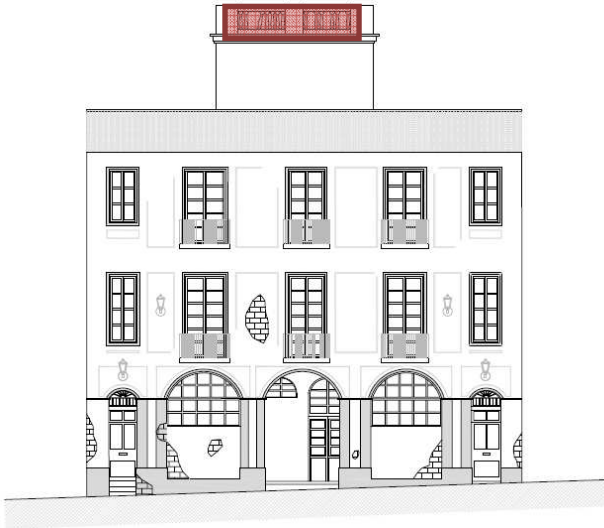
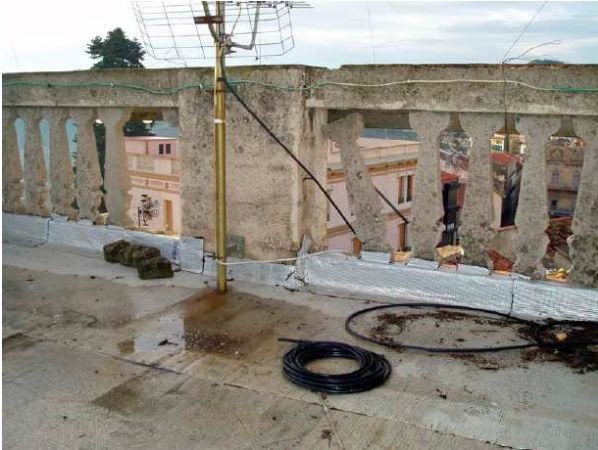
PATOLOGIA Nº	
53	DESPRENDIMENT
Localització	Documentació fotogràfica

<p>A la barana de la coberta plana, elements apunt de caure.</p>

Descripció patologia	
Alguns dels elements ornamentals de la barana de la torre estan apunt de caure. Les erosions que poden patir aquests elements per la seva situació i els agents exteriors han fet que es produeixi una erosió al material d'agafat, fent-li perdre les seves propietats causant doncs, aquest desprendiment.	
Solució	
La substitució dels elements que estan apunt de caure per uns de nous amb les mateixes característiques o fins i tot, aprofitar els mateixos si no estan molt malmesos. Aquests s'hauran d'agafar amb materials correctes i que suportin les inclemències que poden estar exposats.

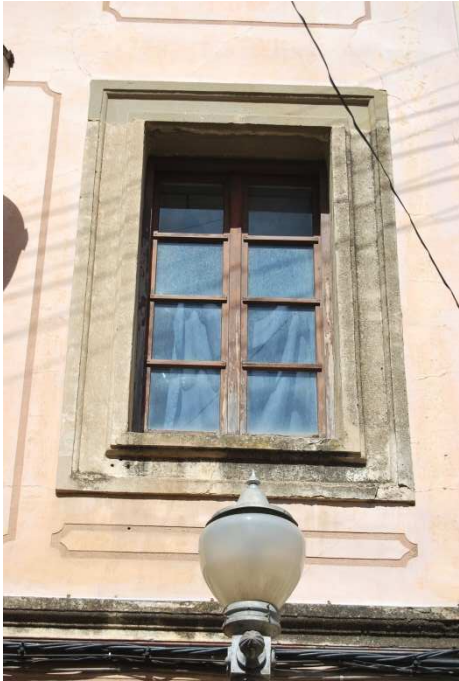
PATOLOGIA Nº	
54	BRUTÍCIA
Localització	Documentació fotogràfica
  <p>En totes les finestres de la façana principal, els marcs decoratius que les envolten.</p>

Descripció patologia	
La brutícia que trobem és causada per porositat del material amb el que està fet el marc ornamental de les finestres de la façana principal i la proximitat de la façana a una carretera amb molta circulació.	
Solució	
Per l'eliminació de la brutícia que hi ha, s'ha de aplicar aigua a pressió a la superfície afectada per eliminar la brutícia superficial., a continuació s'aplicarà un raspall amb detergent neutre i a continuació, tornarem aplicar aigua a pressió.

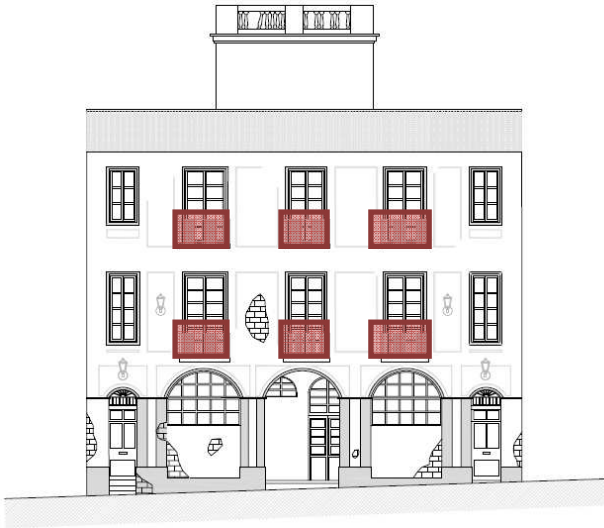
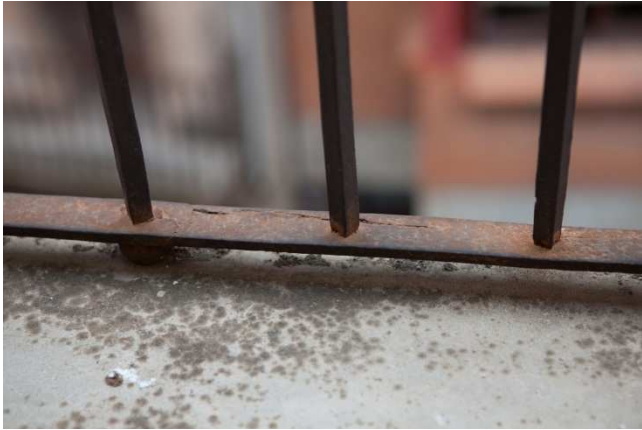
PATOLOGIA Nº	
55	OXIDACIÓ
Localització	Documentació fotogràfica

Oxidació en totes les baranes de la façana principal	
Descripció patologia	
<p>Les baranes metàl·liques que troben a la façana principal, pateixen oxidació en la seva superfície degut als agents exteriors com la humitat o l'aigua.</p> <p>A fet d'estar 24h en contacte amb l'ambient ha fet que cap de les baranes estigui sense oxidació.</p>	
Solució	
<p>Aquestes baranes metàl·liques seran tractades amb un tractament antioxidant per a netejar la seva superfície i que quedin com noves.</p> <p>Posteriorment, un cop neta la superfície de totes les baranes, per donar un millor aspecte a les baranes, se'ls donarà una capa de pintura antioxidant amb algun color discret.</p>

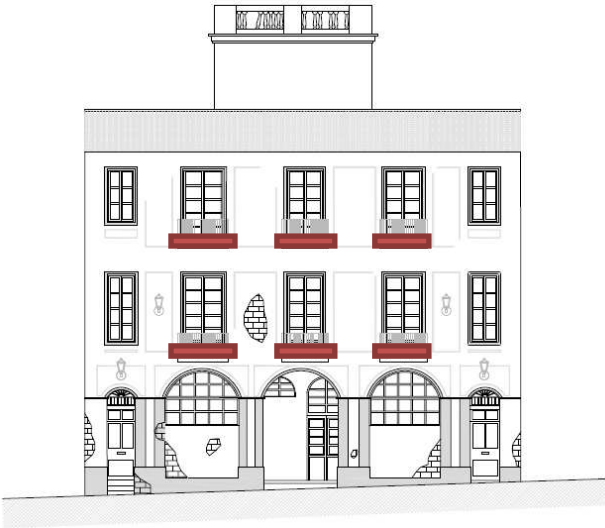
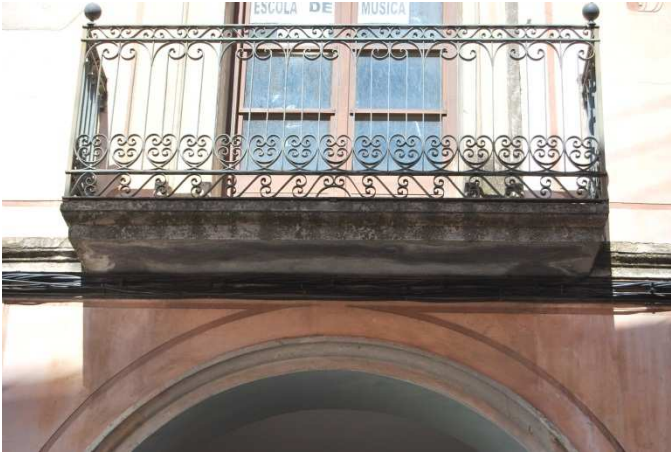
PATOLOGIA Nº	
56	BRUTÍCIA
Localització	Documentació fotogràfica

Als laterals de la llosana de tots les balcons de la façana principal.	
Descripció patologia	
<p>La brutícia que trobem és causada per porositat del material amb el que està fet el marc ornamental de les finestres de la façana principal i la proximitat de la façana a una carretera amb molta circulació.</p>	
Solució	
<p>Per l'eliminació de la brutícia que hi ha, s'ha de aplicar aigua a pressió a la superfície afectada per eliminar la brutícia superficial., a continuació s'aplicarà un raspall amb detergent neutre i a continuació, tornarem aplicar aigua a pressió.</p>

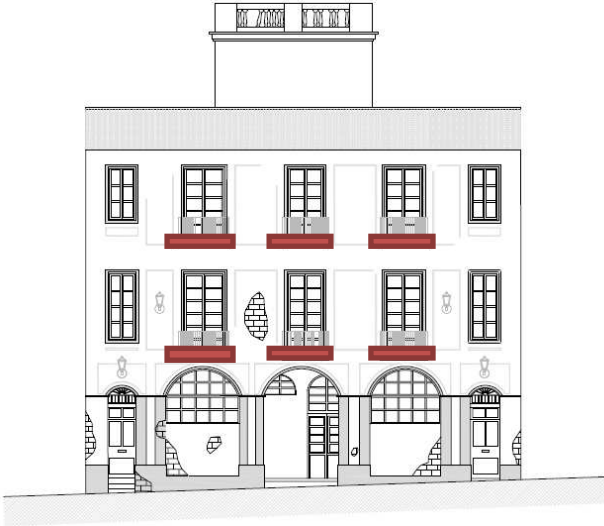
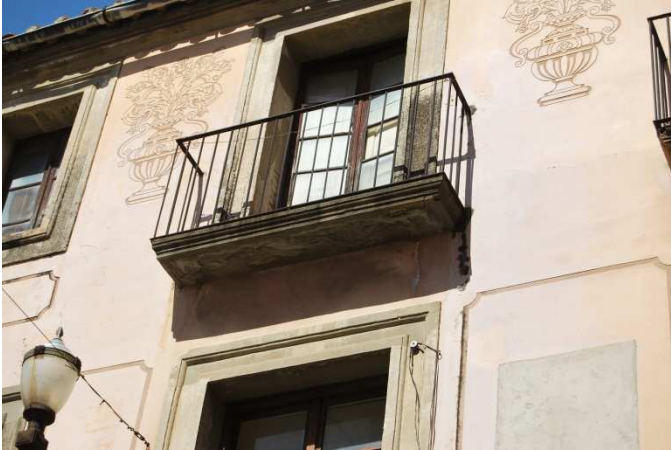
PATOLOGIA Nº	
57	HUMITATS PER FILTRACIÓ
Localització	Documentació fotogràfica

<p>Humitats en la part inferior de la llosana de tots els balcons de la façana principal.</p>

Descripció patologia	
<p>En tota la superfície inferior de la llosana de tots els balcons de la façana principal i trobem taques d'humitat amb eflorescències. Aquestes humitats són causades per la falta de capa impermeabilitzant i la porositat del material de la llosana del balcó, que ajuda a l'acumulació de l'humitat.</p>	
Solució	
<p>En primer lloc, s'hauria de posar capa impermeabilitzant al balcó per tal d'evitar que l'aigua es filtri fins la llosana del balcó. A més a més, es substituiran les peces d'acabat que estan molt trencades i per tant, ajuda també a la filtració d'aigua, per unes de noves.</p>

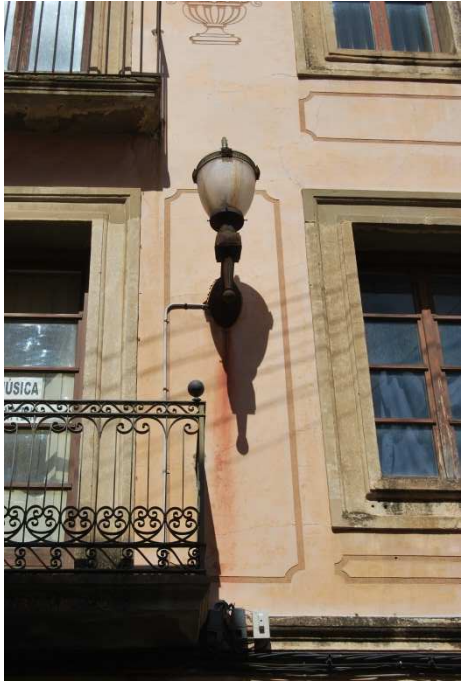
PATOLOGIA Nº	
58	OXIDACIÓ
Localització	Documentació fotogràfica

<p>Corrosions en totes les faroles que hi ha en la façana principal de l'Ajuntament.</p>

Descripció patologia	
<p>Les quatre faroles de ferro que trobem a la façana principal estan sota els efectes de l'oxidació gràcies als agents exteriors com la humitat de l'ambient o l'aigua de les pluges. Aquest capa d'oxidació que les envolta, a més a més, gracies a la pluja i a la gravetat, fan que aquestes hagin tacat la façana amb una taca de color òxid.</p>	
Solució	
<p>La superfície de les quatre faroles serà netejada amb un tractament anti oxidant. Un cop netejades, les pintarem amb pintura antioxidant amb un color semblant al original.</p>

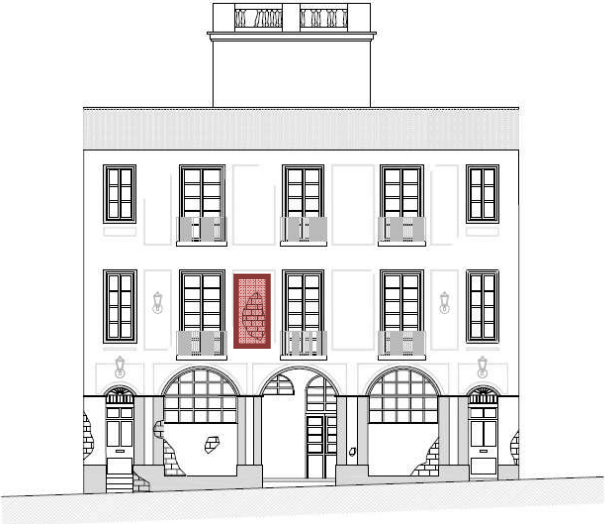
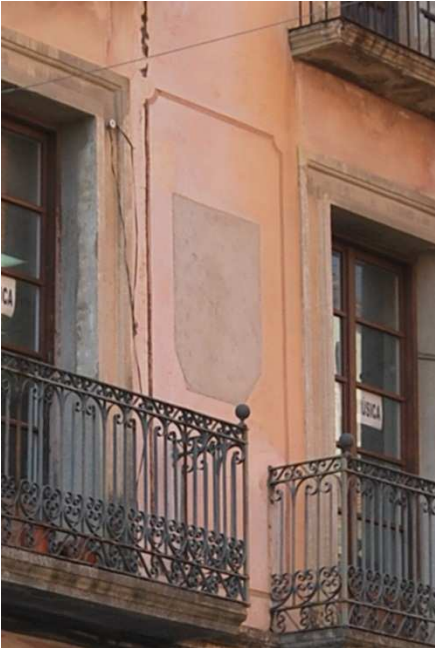
PATOLOGIA Nº	
59	DESPRENDIMENT
Localització	Documentació fotogràfica

<p>Desprendiment d'una part de la capa d'acabat entre el primer i segon balcó de la planta primera, en la façana principal.</p>

Descripció patologia	
Despreniment parcial a la façana principal. Això ha passat degut a la situació de la paret. Al fet d'estar a la façana, les variacions higrò-tèrmiques de l'acabat i la falta d'elasticitat d'aquesta, ha provocat el despreniment.	
Solució	
Repicar tota la capa d'acabat en la seva totalitat. Després, aplicarem una malla metàl·lica i re-farem la capa d'acabat amb un morter amb gran plasticitat, per absorbir els moviments higrò-tèrmics. Per acabar, donarem diverses capes de pintura plàstica acord amb el color de la façana.

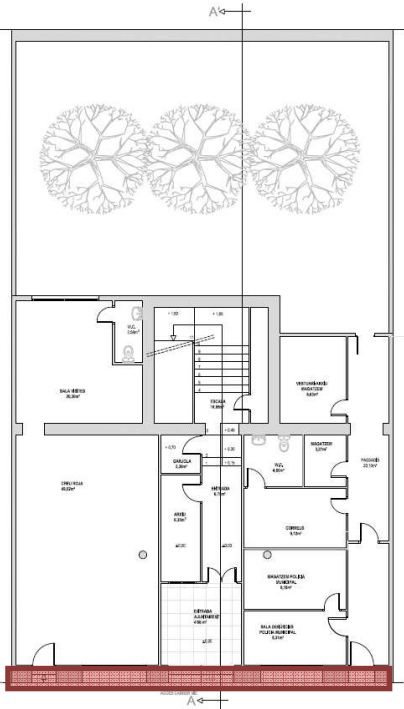
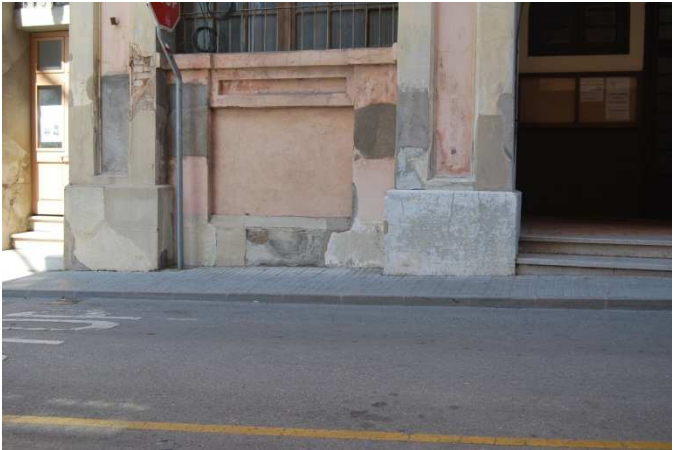
PATOLOGIA Nº	
60	EROSIÓ FÍSICA
Localització	Documentació fotogràfica

<p>Erosions físiques al llarg de tota la façana principal. Aquestes, estan a nivell de la Planta Baixa.</p>

Descripció patologia	
Al llarg de tota la part baixa de la façana principal i trobem tot una sèrie de erosions provocades per factors com la humitat que fa que el material perdi les seves propietats. A més a més, la proximitat d'aquestes erosions a l'alçada de les persones, fa que el procés s'acceleri i s'agreugi encara més degut a les accions que poden provocar les persones.	
Solució	
Repicar les parts erosionades que hi ha. Després, farem la capa d'acabat amb un morter amb gran plasticitat, per absorbir els moviments higrò-tèrmics. Per acabar, donarem diverses capes de pintura plàstica acord amb el color de la façana.

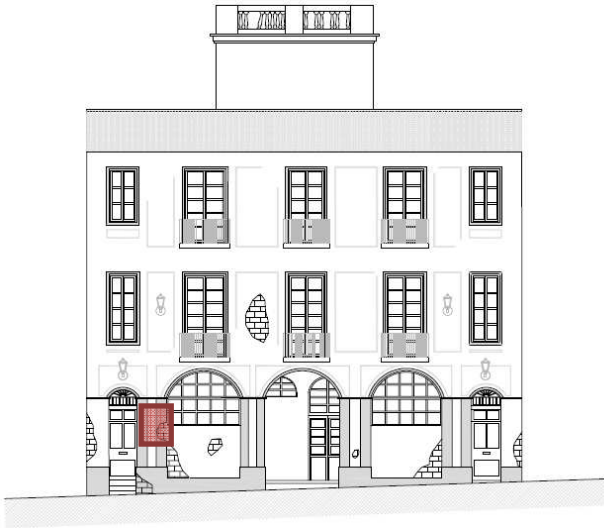
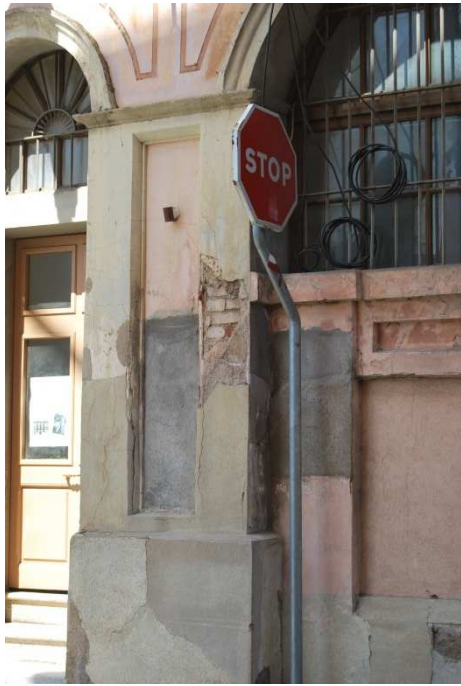
PATOLOGIA Nº	
61	
DESPRENDIMENT	
Localització	Documentació fotogràfica

Desprendiment de la capa d'acabat de la façana principal, situat a la dreta de la porta esquerra.	
Descripció patologia	
Despreniment parcial a la façana principal. Això ha passat degut a la situació de la paret on la humitat és molt acusada. Al fet d'estar a la façana, les variacions higrò- tèrmiques de l'acabat i la falta d'elasticitat d'aquesta, ha provocat el desprendiments d'aquest tipus al llarg de la façana.	
Solució	
Repicar tota la capa d'acabat en la seva totalitat. Després, aplicarem una malla metàl·lica i re-farem la capa d'acabat amb un morter amb gran plasticitat, per absorbir els moviments higrò- tèrmics. Per acabar, donarem diverses capes de pintura plàstica acord amb el color de la façana.

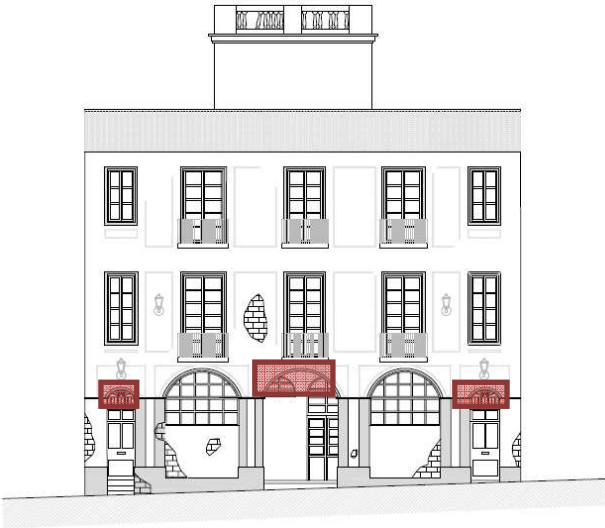
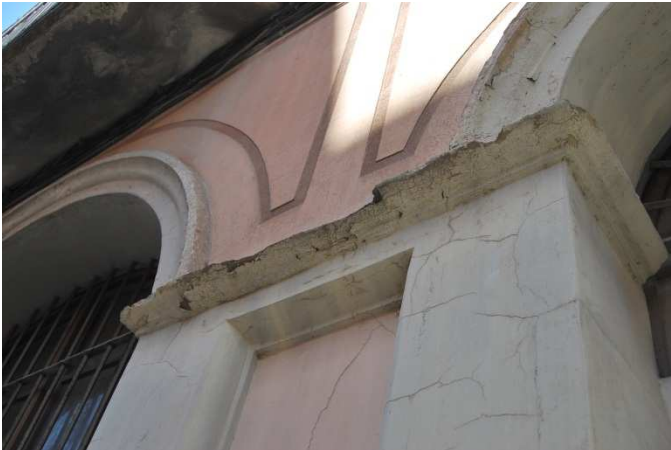
PATOLOGIA Nº	
62	
DESPRENDIMENTS	
Localització	Documentació fotogràfica

Petits desprendiments en elements decoratius dels arcs de ls portes de la façana principal.	
Descripció patologia	
Tots les elements ornamentals de la façana principal, han patit desprendiments parcials. Tot això, és degut al vent que incideix en ells, els agents exteriors i les erosions que han patit al llarg del temps debilitant aquests elements i fent caure les parts més febles.	
Solució	
La reconstrucció dels elements que han patit aquests desprendiments.
